Rapport de contrat de partenariat : **Le gymnase Malakoff**

GYMNASE DU PRE GAUCHET

RAPPORT ANNUEL N°7

Période du 01.01.2019 au 31.12.2019

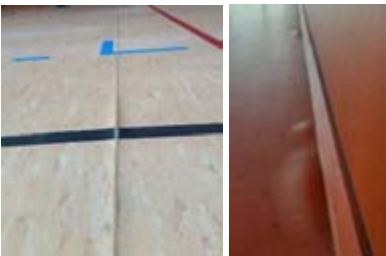
1H2. SOL SPORTIF

<p>On constate une déformation au niveau des liaisons entre les différentes parties du sol sportif et en bout de plinthes.</p> <p>Il a été réalisé une visite technique sur site avec le fabricant qui devrait nous apporter ces préconisations.</p> <p><i>Charge « Propriétaire ».</i></p>
--	---

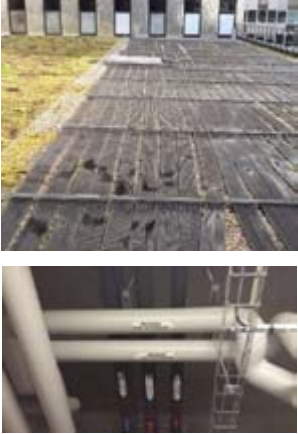
1H5. RESEAU MOQUETTE SOLAIRE

<p>Après confirmation du responsable technique de la ville de Nantes, il faut remettre le système en service vers Mai. Le bâtiment est utilisé l'été (pertinent pour l'économie d'énergie sur l'ECS).</p> <p>Charge « <i>Exploitant</i> ».</p>
---	--

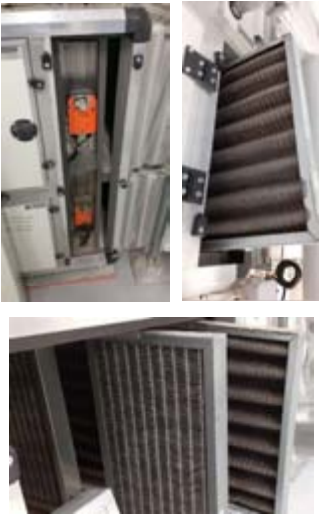
1H6. FILTRATION CTA

<p>Le local technique est bien entretenu, comme préconisés l'année dernière, les filtres n'ont pas été remplacés en 2019.</p> <p>Mettre des filtres neufs dans le courant de l'année.</p> <p>Charge « <i>Exploitant</i> ».</p>
--	--

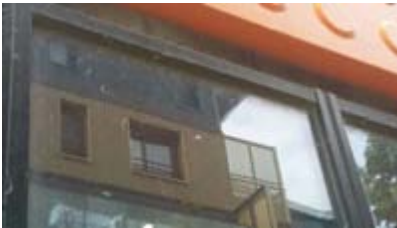
1H7. NETTOYAGE VITRERIE

<p>Le nettoyage des vitreries du gymnase ne sont pas faites régulièrement et donne un aspect négligé à l'immeuble.</p> <p>Charge « <i>Exploitant</i> ».</p>
---	---
